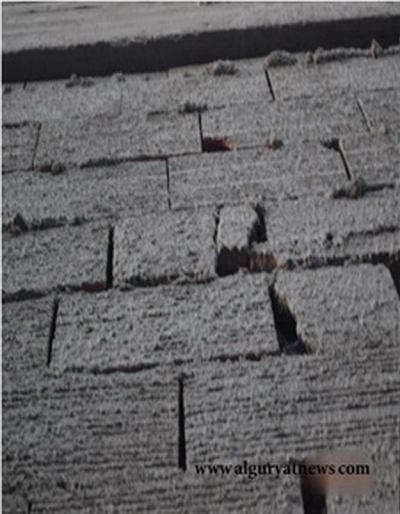
ميلان في بناء السور

عيوب بالبناء مع وجود سنن مما يؤدي  
الى زيادة الغطاء الاسمنتي

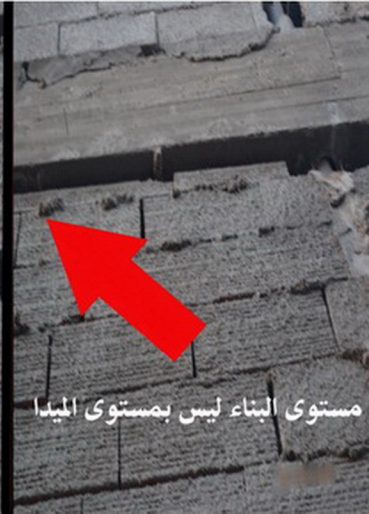
مستوى البناء ليس بمستوى الميذا

استخدام البلوك لصندقة صبة رقبة العامود  
وبالتالي لم يتم عزلها

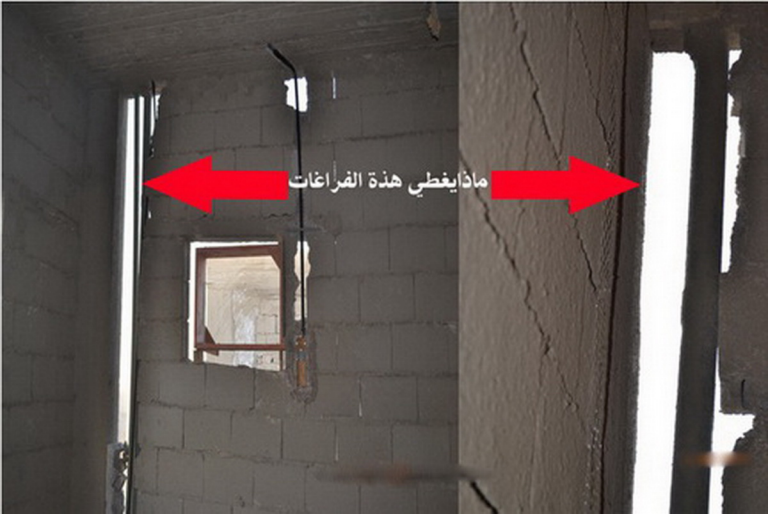
ماذا يغطي هذه الفراغات

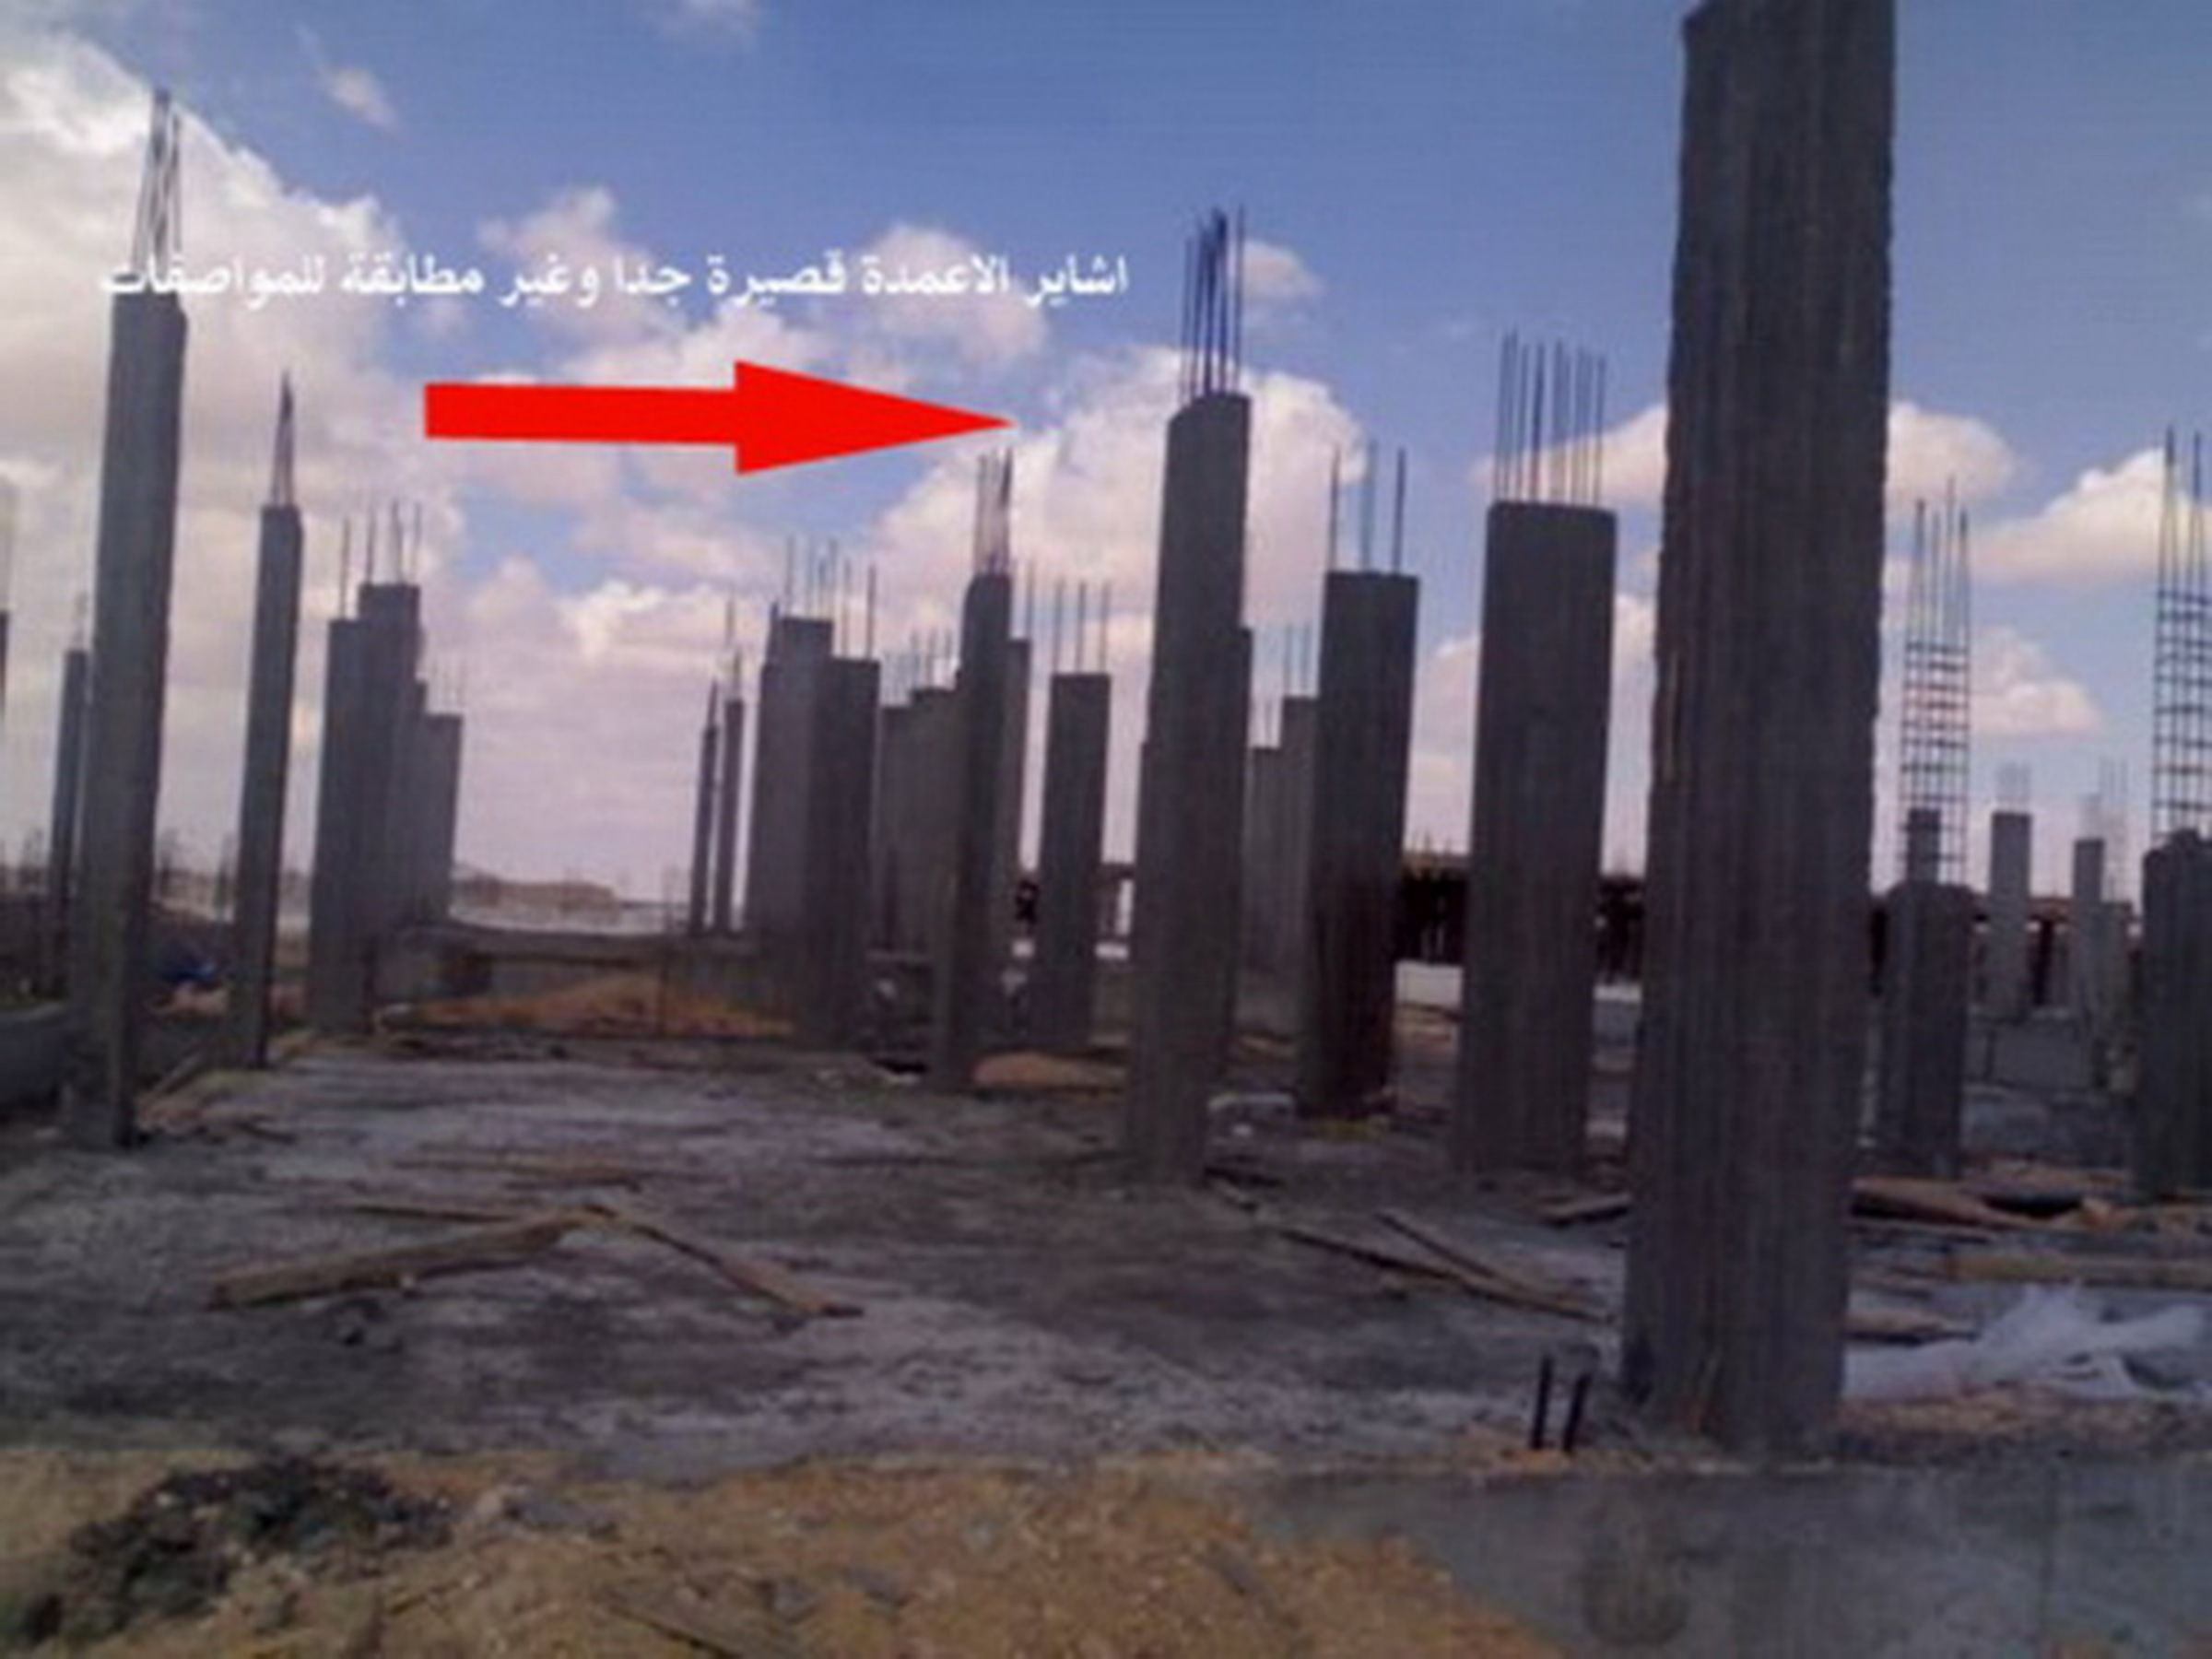
اشاير الاعمدة قصيرة جدا وغير مطابقة للمواصفات

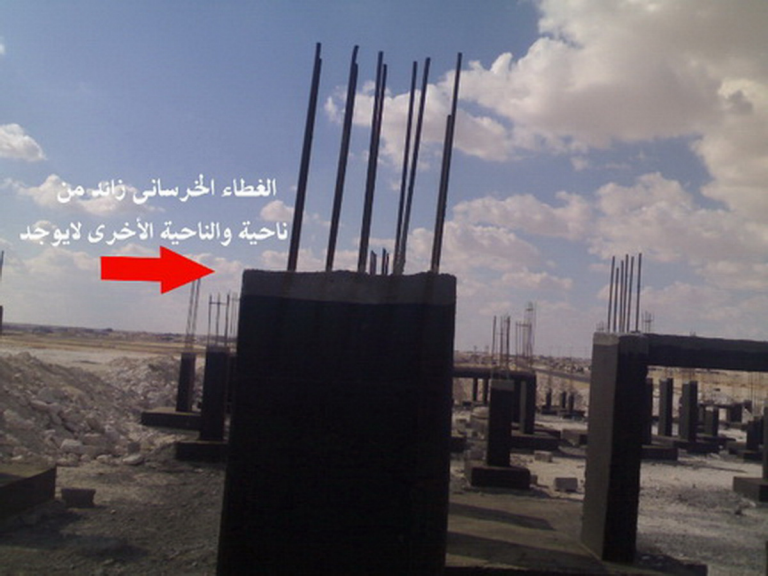
ميلان في سقف الدور الأول

استخدام البلك بدلا من الخرسانة  
العادية أسفل الميدة وهو متحرك

الغطاء الخرساني زائد من  
ناحية والناحية الأخرى لا يوجد

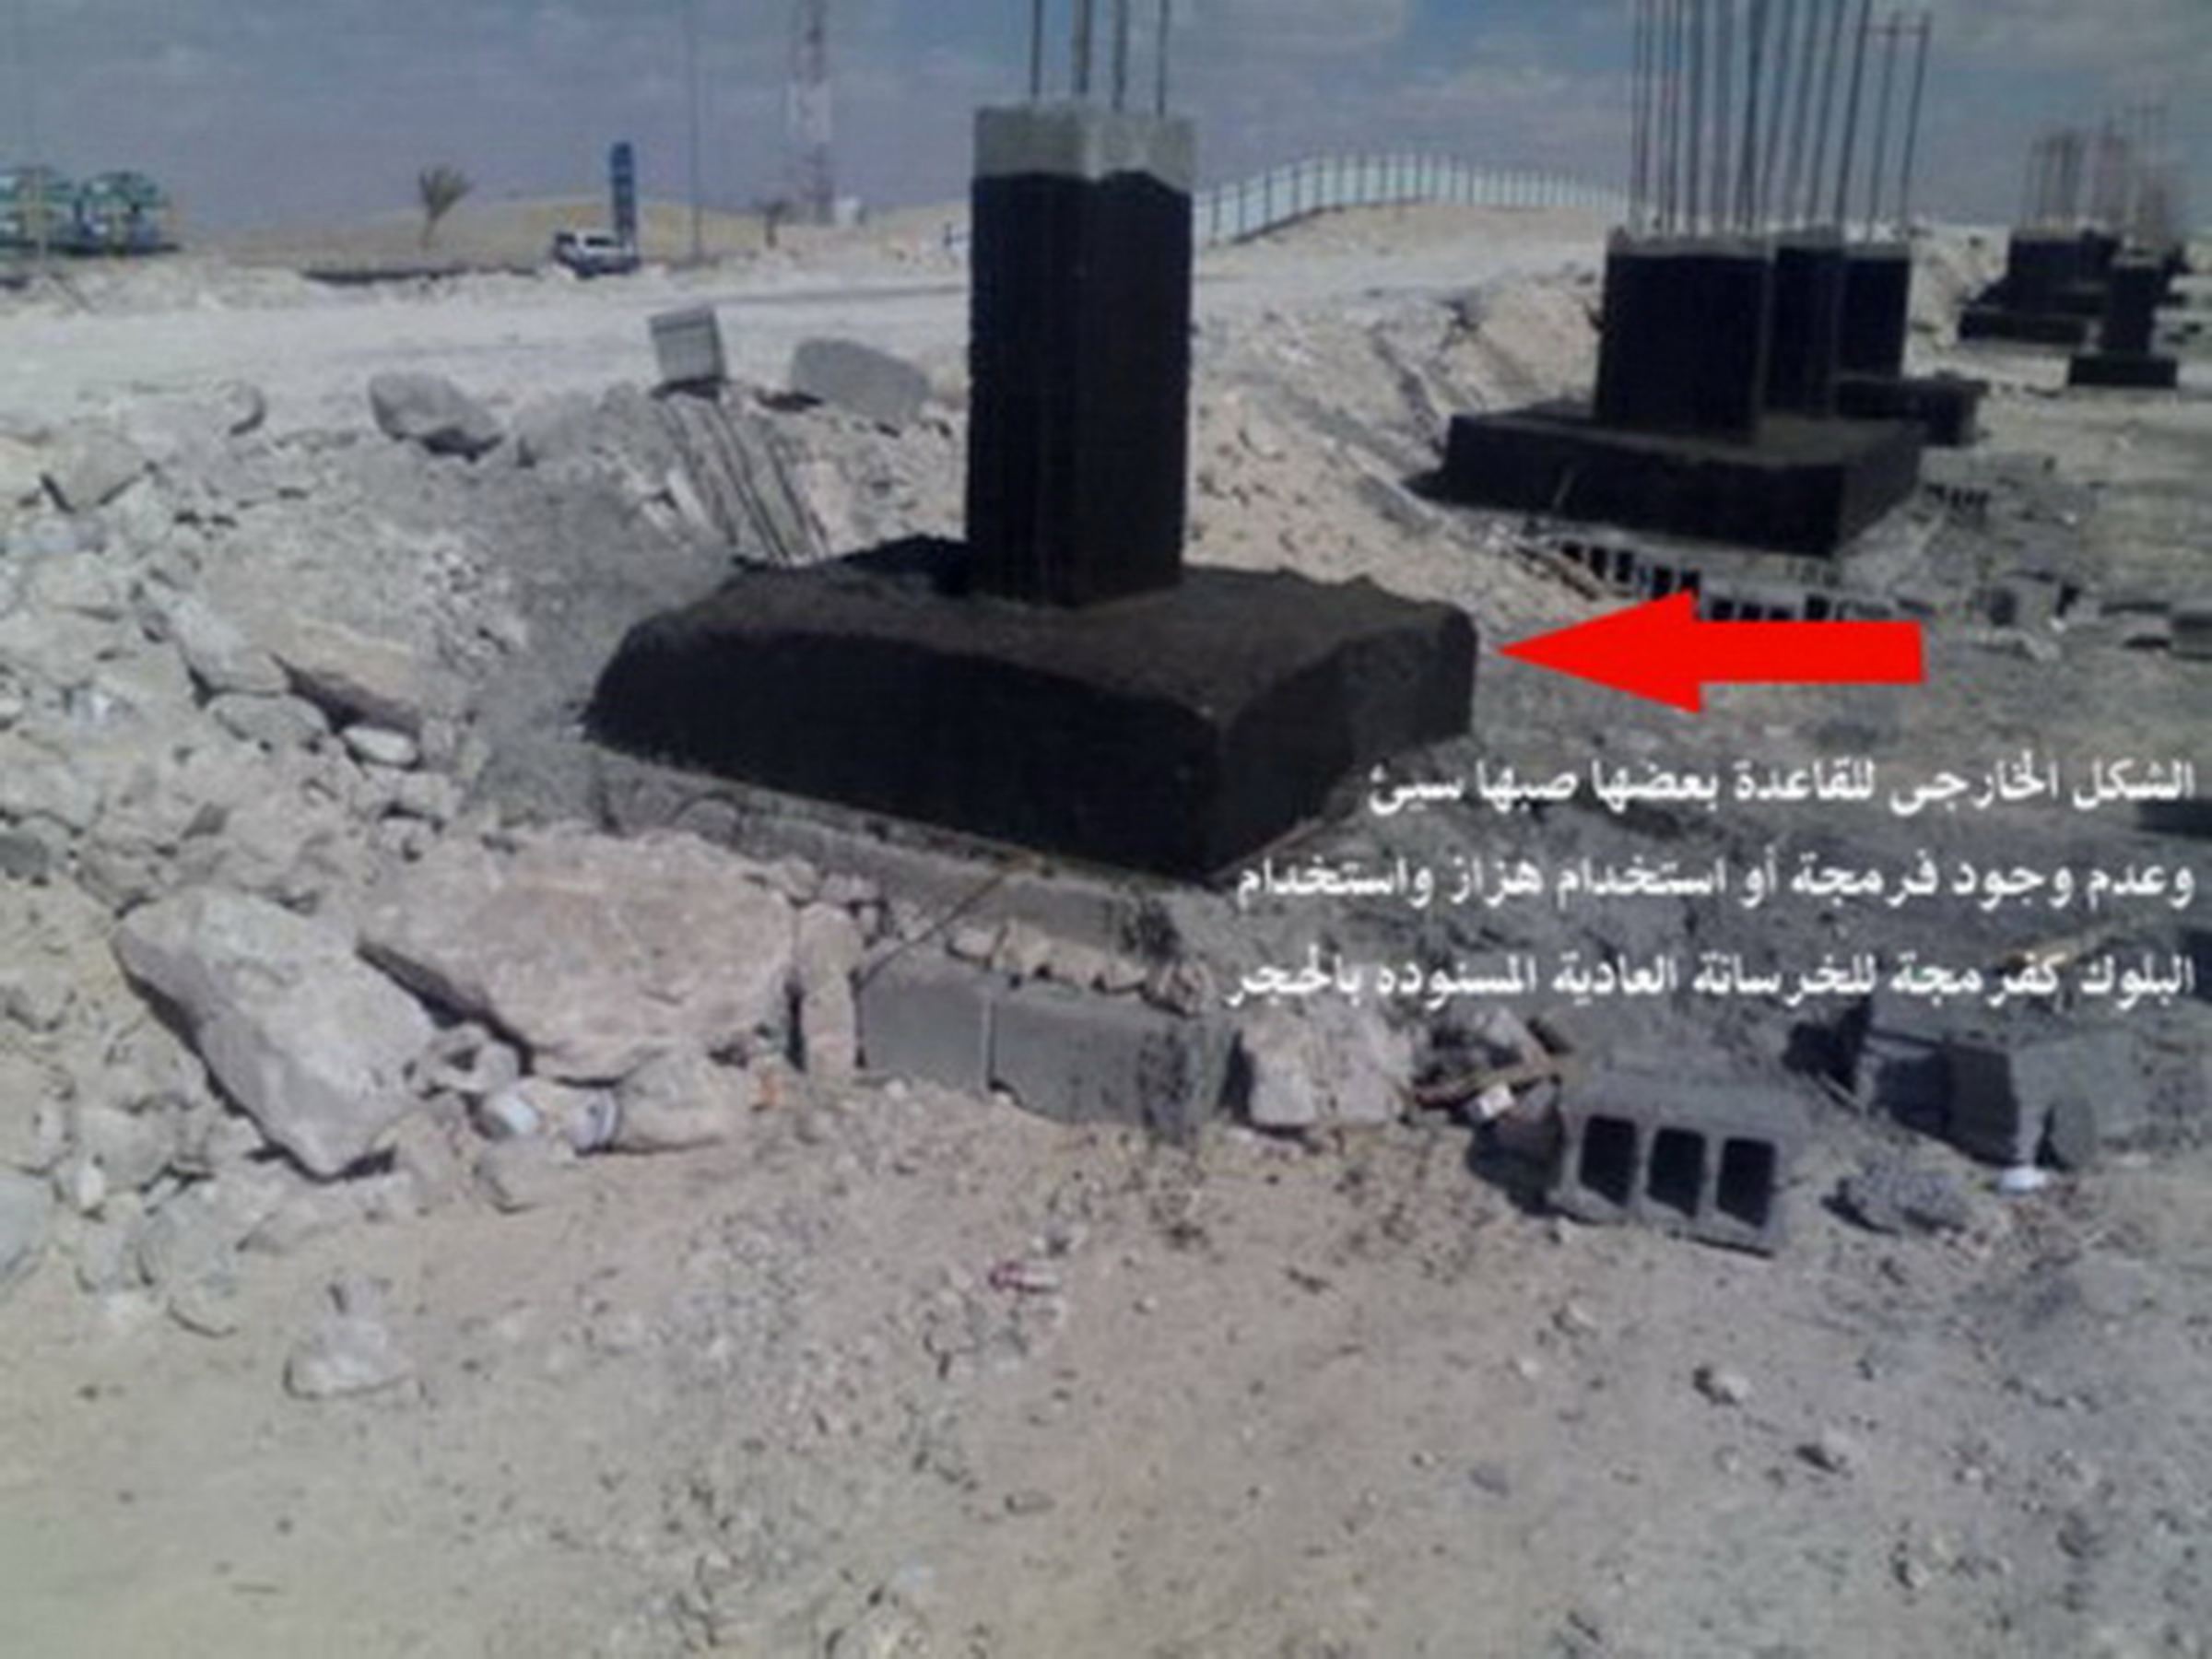
وجود ميل بالقاعدة الخرسانية

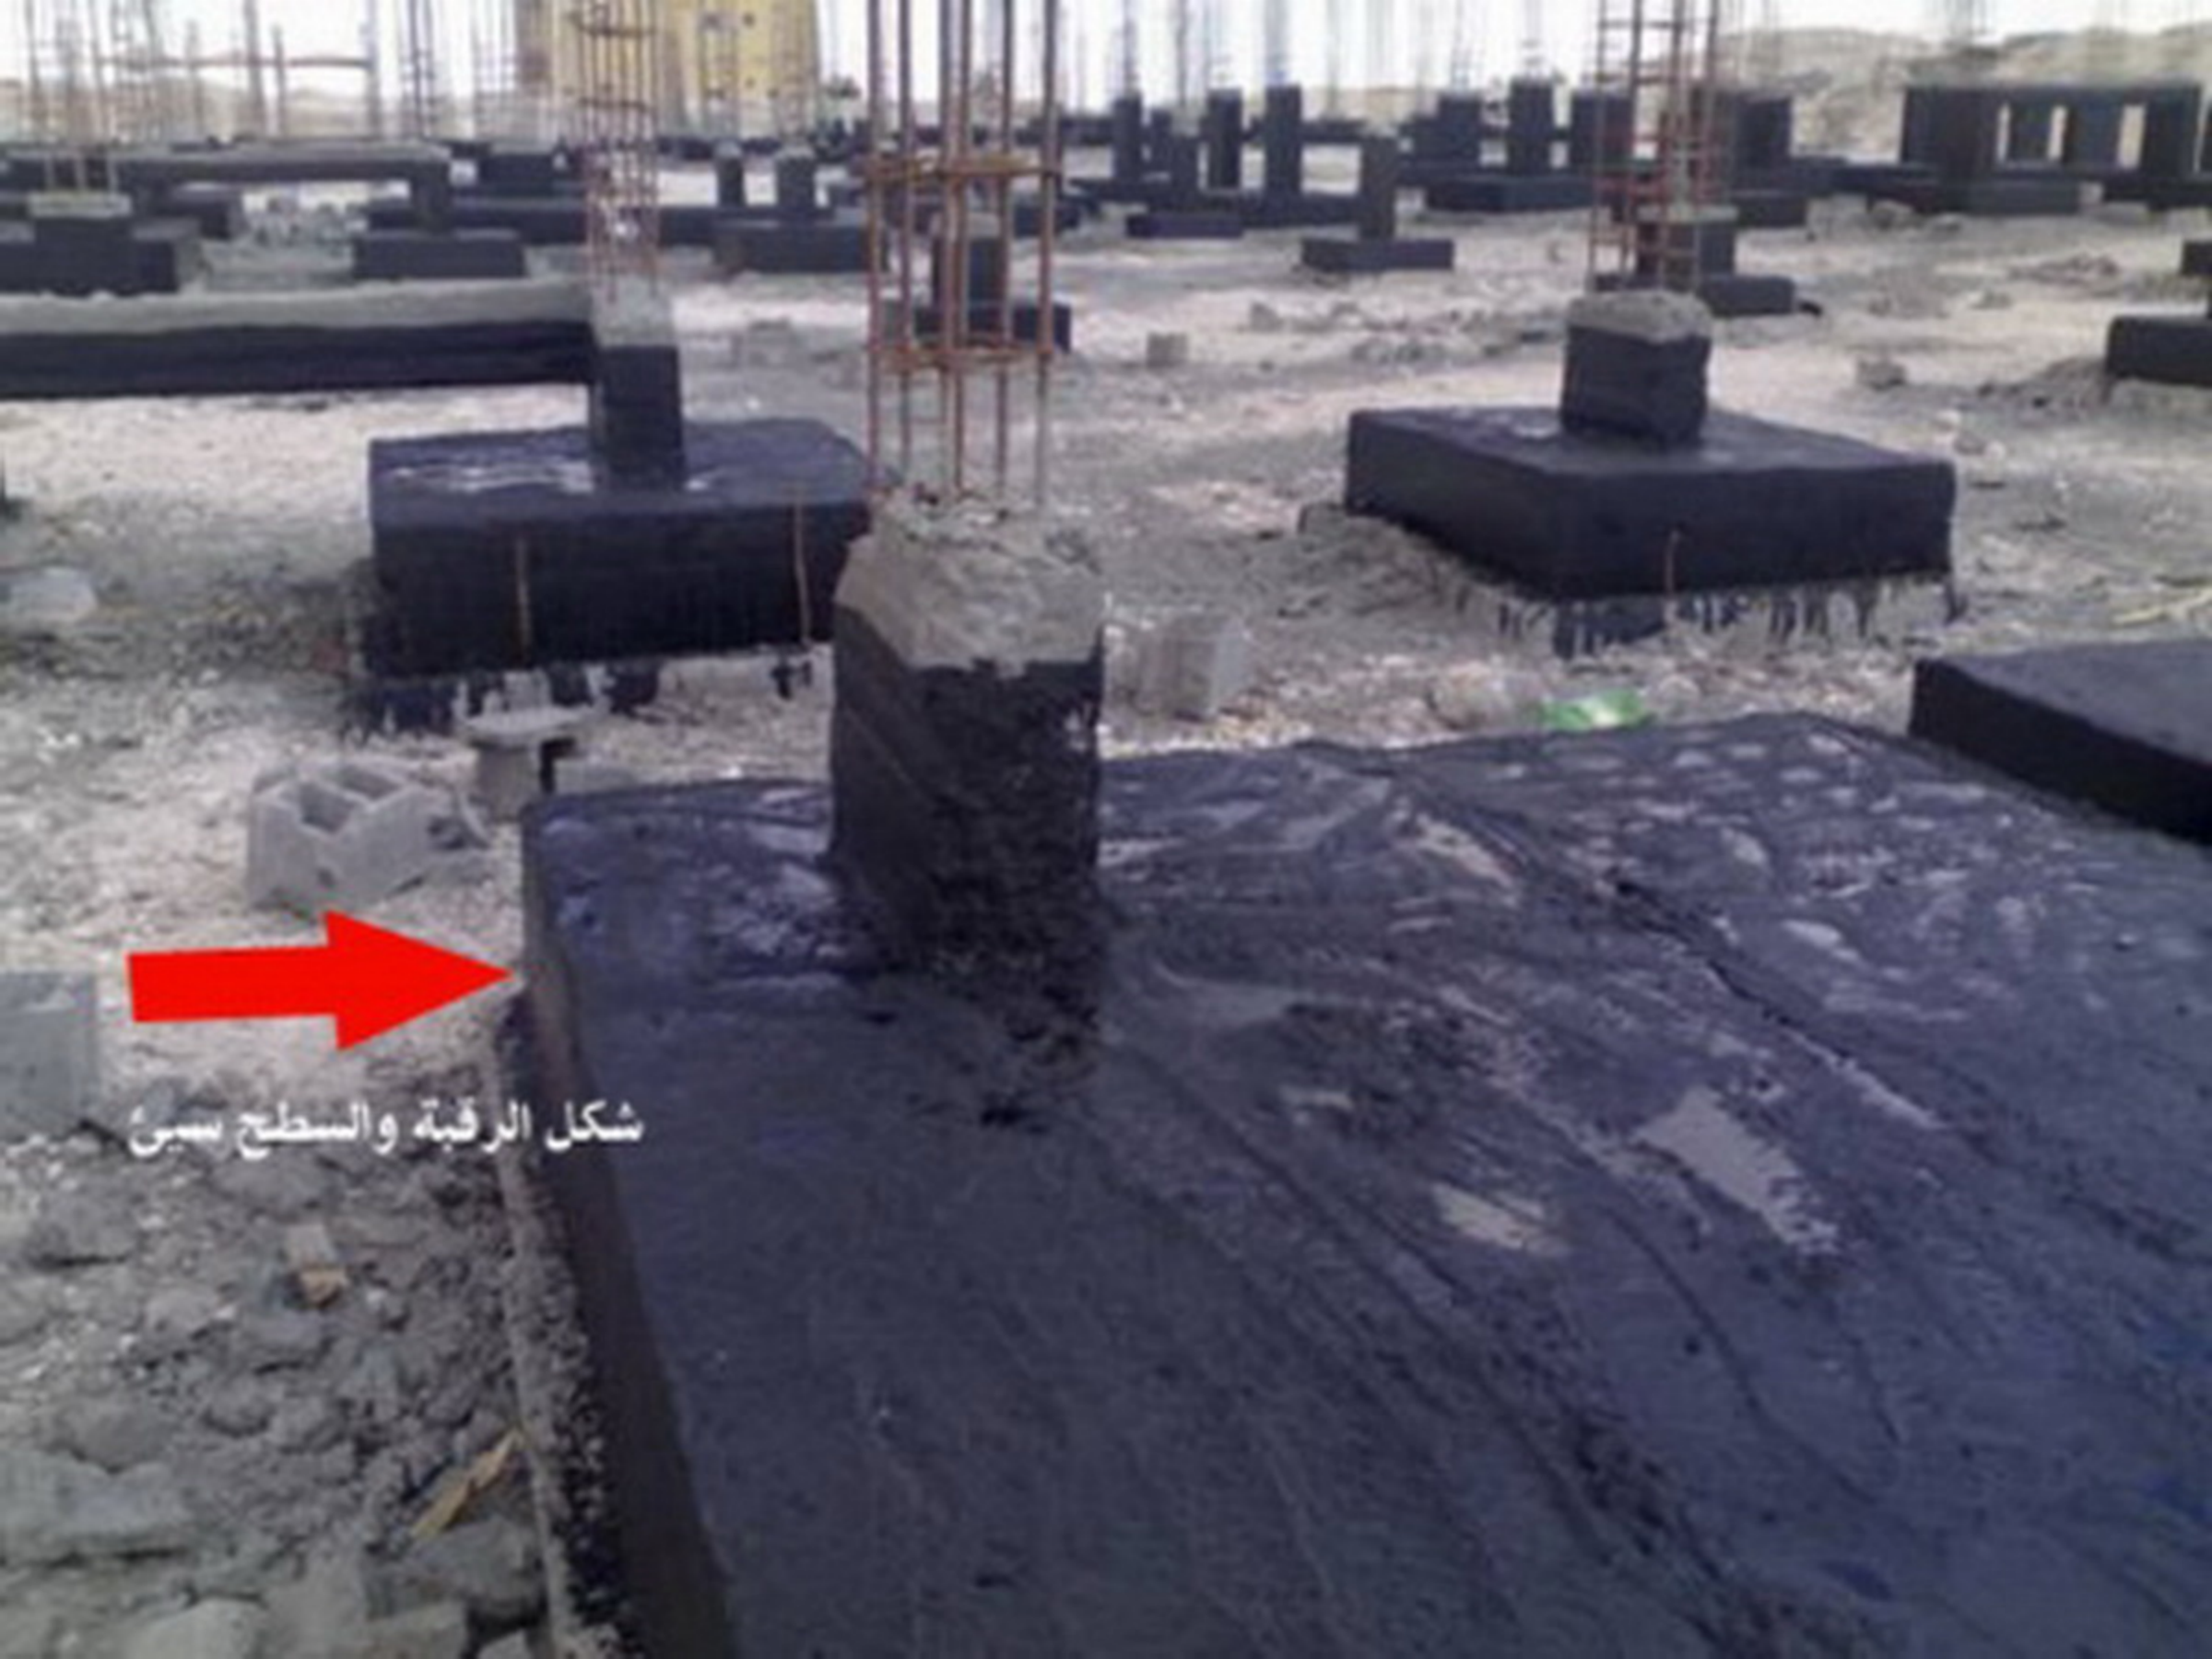
عدم وضع القفص الحديد  
بقلب العמוד مائل ، وتسويين بالرقبة

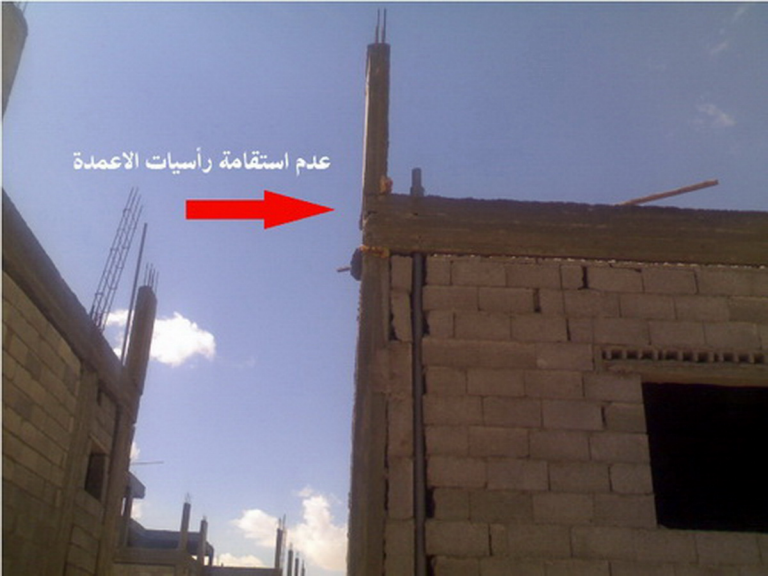
شكل الرقبة والسطح سبر

تسليح الحديد واضح بعد الصبة

كسر بالشمعة

خرسانات زائدة

عدم استقامة رأسيات الاعمدة

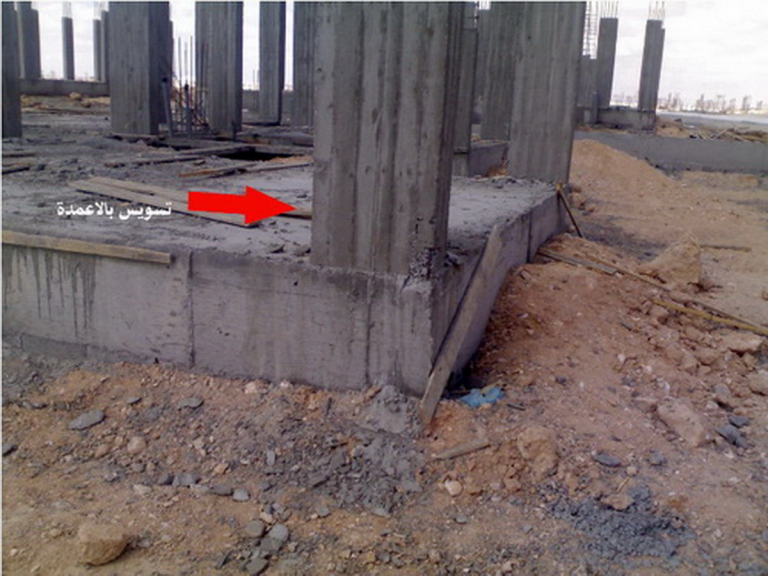
تسويس بالاعمدة
