# دراسة في انهيار المنشآت بسبب الزلازل

## انهيار المنشآت

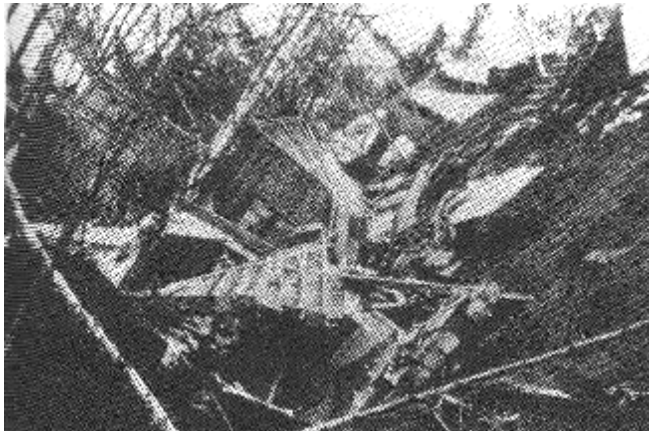
الشكل 2.5

زلزال أنشوراج، ألاسكا 1964

أدى إلى انزلاقات في تربة

مرتفعات تورناجين، و هي حالة

جرى توقعها من الجيولوجيين

انهيار التربة يمكن توقعه في الترب الغير الثابتة عند حدوث اهتزاز الأرض. و ظاهرة الانهيار هذه تتضمن انزلاق التربة، الهبوطات الضخمة في التربة القليلة الرص، و التميع. و هذه الآثار قد تحدث في أماكن بعيدة عن المركز السطحي للزلزال. يستحيل تحديد الأماكن التي قد يحدث بها انهيار في التربة (الشكل 2.5). و أفضل استراتيجية لمجابهة هذه المشكلة هي تجنب التوسع في المواقع الحساسة، و مرة أخرى من خلال سن النظم المتعلقة بمسح الأراضي و توصيفها. عندما تتميع التربة فهي تفقد قدرة تحملها على القص، و بالتالي ستفقد الأساسات السطحية -مهما كانت جيدة الإنشاء- ثباتها.
