من هنا تم وضع حيثيات هذا التقرير من دراسة أثار الحرائق على المنشآت الخرسانية وتقدير الضرر الناتج عن ذلك وترميم الأعمدة الخرسانية وإيضاح طريقة علاج المبنى مع مراعاة الوسيلة المناسبة للعلاج في التكلفة والوقت ومن هذا المنطلق تم اختياري لدراسة بعض الحالات الموقعية .

١- آثار الحريق على المباني الخرسانية بصورة عامة وعلى مبنى محافظة بور سعيد- بمدينة بورسعيد بصورة خاصة.

٢- ترميم أعمدة خرسانية بوحدات سكنية كنتيجة لزيادة الأحمال.

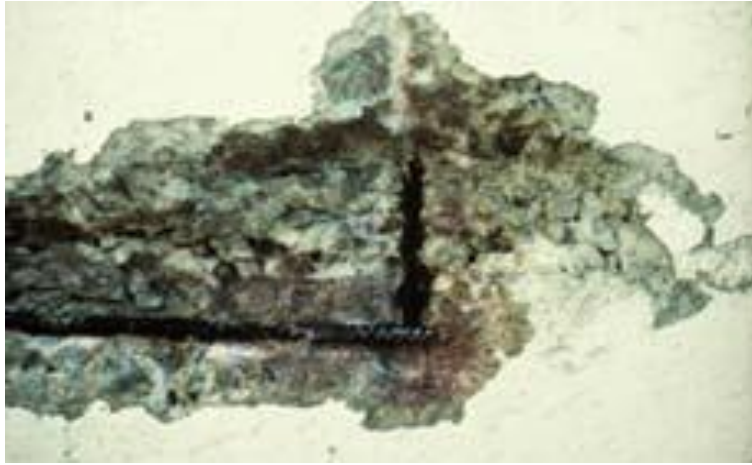
صور لصدا الحديد

عندما يتعرض أي منشأ خرساني إلى حريق عادة ما يسوء سطحها بفعل النيران والدخان المتصاعد من الحريق تاركة لون أسود على سطحها وهذا اللون الأسود يلزم إزالته وذلك إذا لم تؤثر درجة حرارة الحريق ومدته إنشائياً على العضو الخرساني والذي من الممكن إن يحدث له تشريح وضعف للخرسانة وتشققات تفقد الحديد تماسكه مع الخرسانة والذي من المحتمل إن يؤدي إلى انهيار هذا العضو . كما في الشكل الموضح:

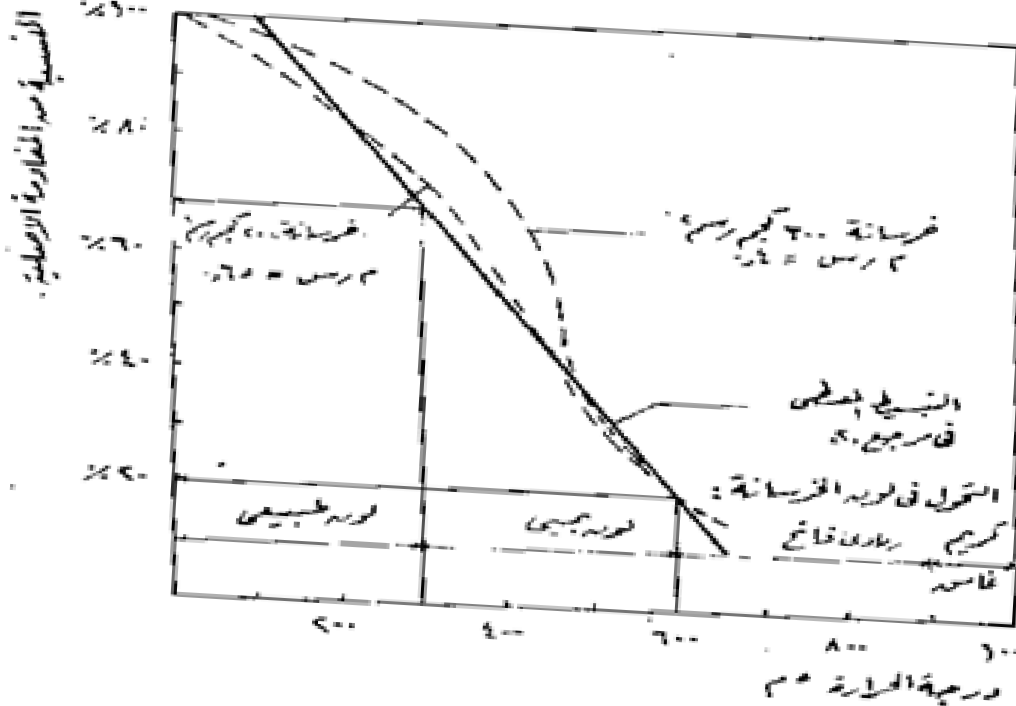
شكل (٢-٣) تأثير الحرارة الشديدة على مقاومة الضغط للخرسانة (بعد ما تبرد) التحول اللوني للخرسانة ذات الركام السيليسي.

ودرجة النقص في المقاومة تعتمد على العوامل المذكورة في قسم ١:٣، ويبين شكل (٢-٣) تأثير ارتفاع رتبة الخرسانة (مقاومتها) ونقص نسبة المياه إلى الأسمنت (م/س) في قدرة الخرسانة على مقاومة درجات الحرارة العالية التي لا تصل إلى 500°C .

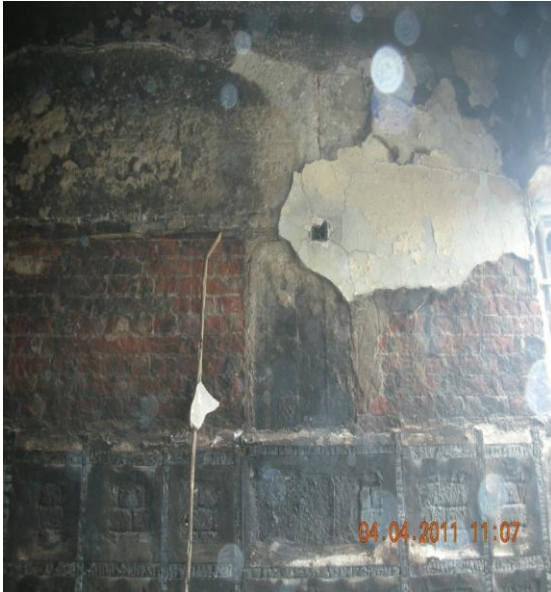
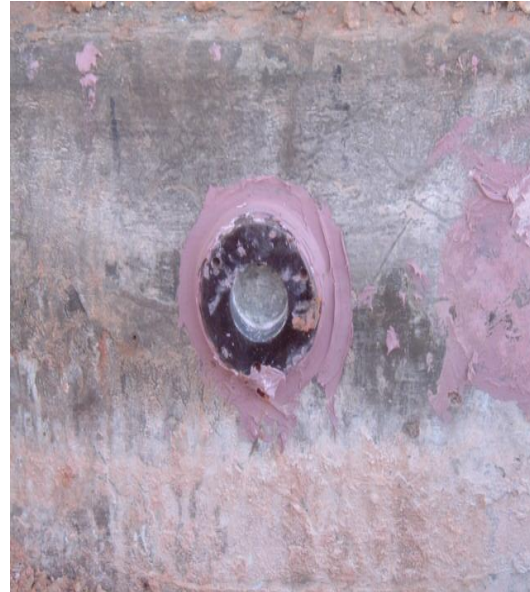
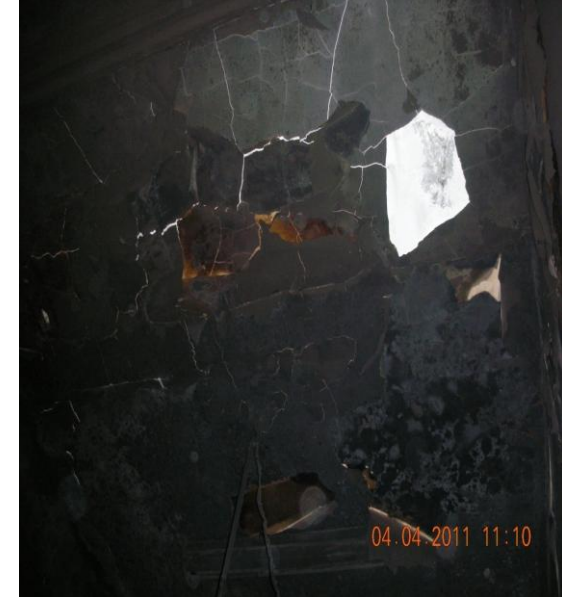
عندما تبرد الخرسانة بعد الحريق يساعد تقدير عمق التحول في لونها في تقدير أقصى درجة حرارة تعرضت لها أثناء الحريق ولكن درجة وضوح هذا التغير في اللون يعتمد على نوعية الركام الصغير والكبير، فالخرسانة المصنوعة من الركام السيليسي-كالذي نستعمله في مصر - يتغير لونها إلى اللون الوردي عند درجة حرارة ٢٠٠°م، وهذا التغير في اللون هام جدا في تحديد درجات حرارة طبقات الخرسانة الداخلية ومدى تأثرها بالحريق، لأن درجات الحرارة الأقل من ٣٠٠°م لا تدمر مقاومة الخرسانة ولكن تخفصها بنسبة حوالي ٣٠% فقط، أما درجات الحرارة الأعلى من ذلك فتخفصها بشدة بحيث لا تصبح صالحة للعمل كمادة إنشائية، وتبين الصور التغير في لون الخرسانة على مدى ١٠٠٠°م.

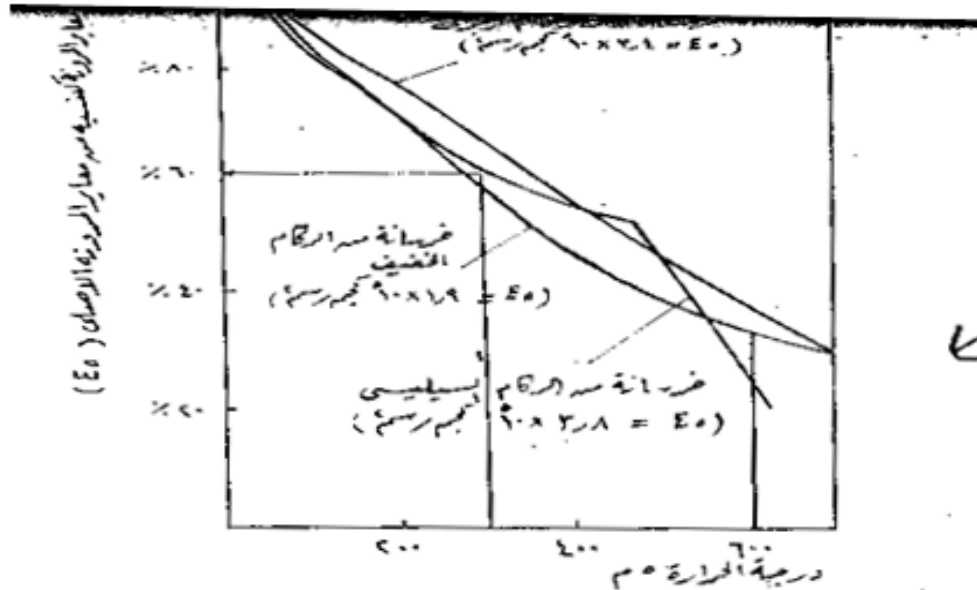
شكل (٣-٤) معايير مرونة الخرسانة عند درجات الحرارة المرتفعة (التجارب الأمريكية).

يحدث انخفاض ملحوظ في معايير المرونة أثناء الحريق - كما يظهر من شكل رقم (٣-٣)، وقد بينت التجارب البريطانية أن معايير المرونة قد يصل إلى ٦٠% من قيمته الأصلية عند ٣٠٠م° ويصل إلى ١٥% من القيمة الأصلية عند درجة ٦٠٠م°، وتتفق التجارب الأمريكية مع هذه النتائج إلى حد كبير **كما يظهر في شكل (٣-٤)** الذي يبين أن نوع الركام ورتبة الخرسانة لا يؤثران كثيرا في معايير مرونة الخرسانة عند درجات الحرارة العالية، والذي يبين كذلك أن معايير مرونة الخرسانة ذات الركام السيليسي يمكن أن ينخفض بشدة بعد درجة حرارة ٥٠٠م°، ورغم هذا الانخفاض الكبير في معايير المرونة فإن الزيادة التي تحدث في الترخيم والتشكل المرن نتيجة هذا الانخفاض وحده لن تكون ملموسة بالمقارنة بتأثير العوامل الأخرى - كخضوع الحديد مثلا أو انخفاض مقاومته للشد أو نتيجة الزحف. **ويبين شكل (٣-٥)** الانخفاض في معايير القص لأنواع مختلفة من الخرسانات، ويظهر هذا الشكل أن نوع الركام أو رتبة الخرسانة لا يؤثران كثيرا على قيمة معايير القص الذي ينخفض بشدة عند ارتفاع درجة الحرارة عن ١٠٠م° - تماما مثل معايير المرونة.

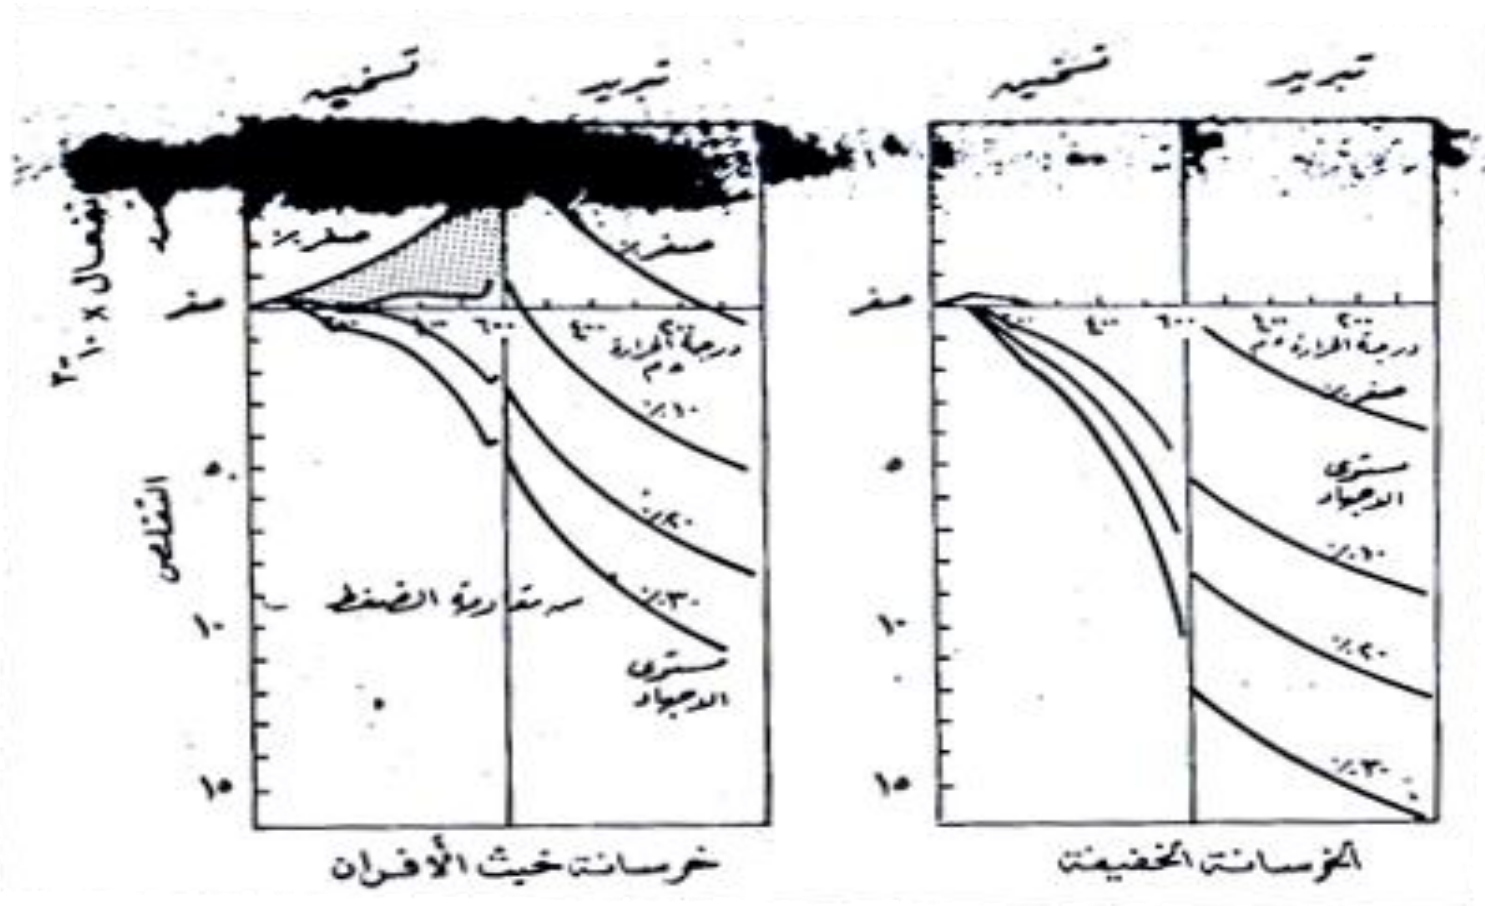
شكل (٢-٨) الانفعال الحراري لنوعين من الخرسانة أثناء التسخين البطيء ثم التبريد تحت مستويات مختلفة من الإجهاد.

أما عند التبريد – عند اخمدا الحرائق – فالخرسانة غير المحملة تنقلص إذا كانت من الركام السيليسي، أما الخرسانة ذات الركام الحجر الجيري أو خبث الأفران فيحدث لها تمدد عند تبريدها (إذا لم تكن محملة) نتيجة تمدد الركام وهو ما يعرف بالتمدد المتبقي (Residual Expansion) وقد يعرضها ذلك لحدوث

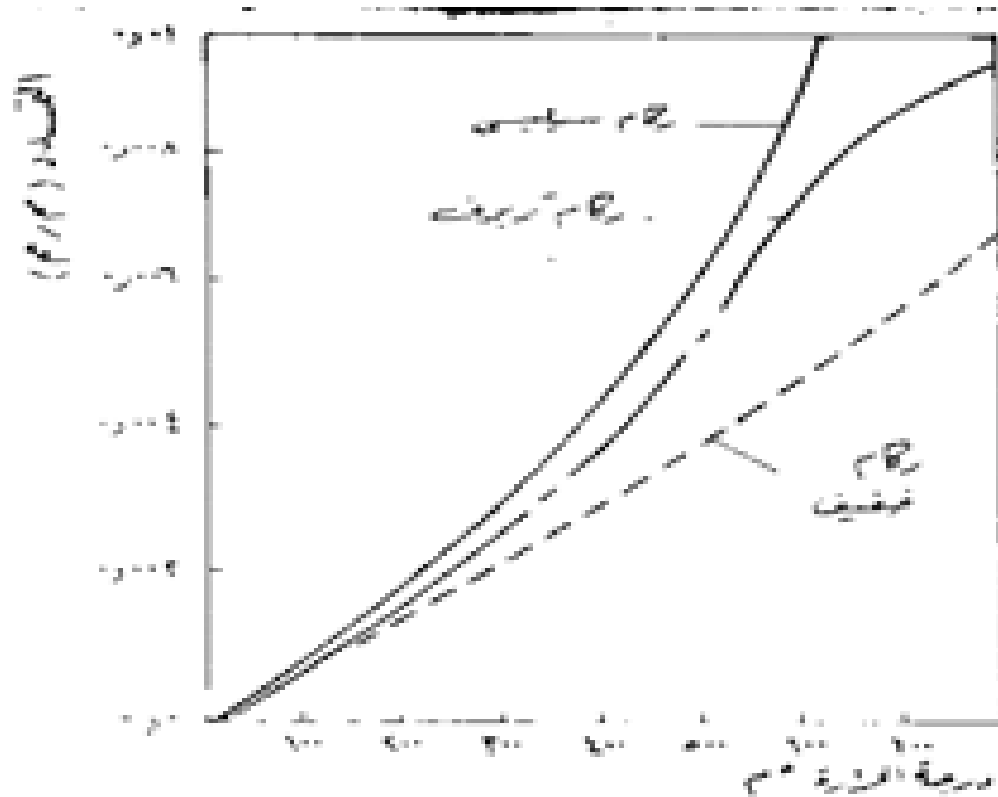
شكل (٢-٩) التمدد الحر لعينات الخرسانة عند درجات الحرارة العالية

يبين **شكل (٢-٩)** التمدد الحراري لخرسانات مصنوعة من ركام ذات أنواع مختلفة، وتبين الأبحاث أن كل أنواع الخرسانة تتمدد بالحرارة إذا لم تكن تحت تأثير احمال الضغط ما عدا خرسانة الحجر الخفاف (Pumice Concrete) فهي تنكمش بشدة عند درجات حرارة أعلى من 315°C ويعتمد تمدد الخرسانة على العوامل الآتية:

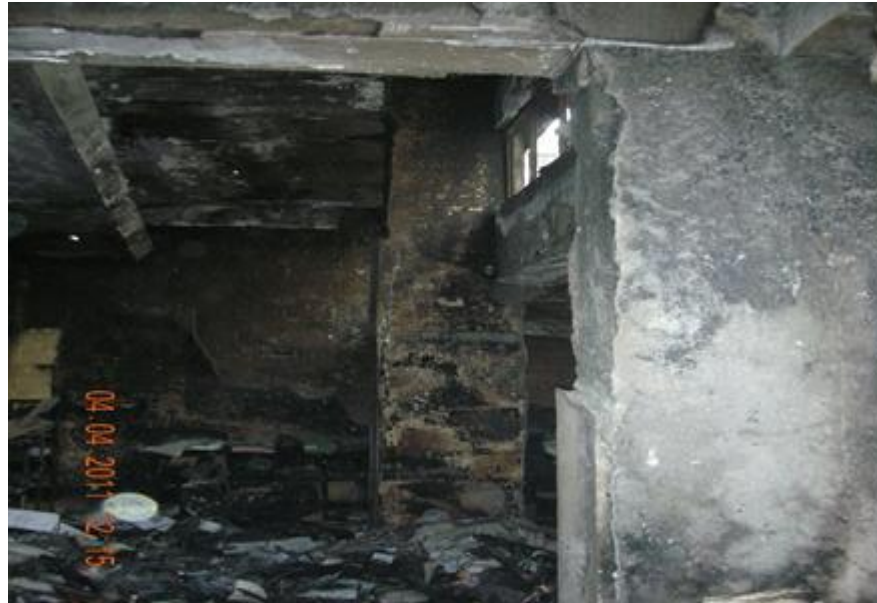
هناك نوعان من التساقط يمكن ملاحظتهما بعد الحريق: التساقط الانشطاري وهو يحدث للخرساوات التي بها محتوى رطوبة معين، ويحدث في النصف ساعة الأولى من الحريق، ويتكون من انشطارات متتالية (كالانفجاريات) للطبقات السطحية الرفيعة واحدة وراء الأخرى عند التعرض لدرجات حرارة مرتفعة، كل انشطار يزيل طبقة رقيقة من سطح الخرسانة فتلتهب الطبقة التي انكشفت وهكذا، أما النوع الثاني فيمكن تسميته بالتقشير (sloughing off) وهو انفصال تدريجي وغير عنيف للطبقات السطحية، وهو يحدث عادة في الأعمدة والكمرات، وذلك عند حدوث شروخ متوازية تسبب انفصال جزء من الخرسانة على مستوى من مستويات الضعف - مستوى صلب التسليح مثلا -

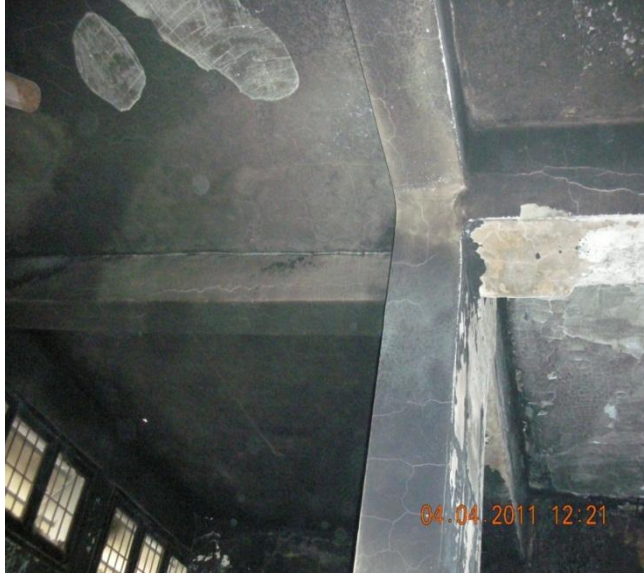
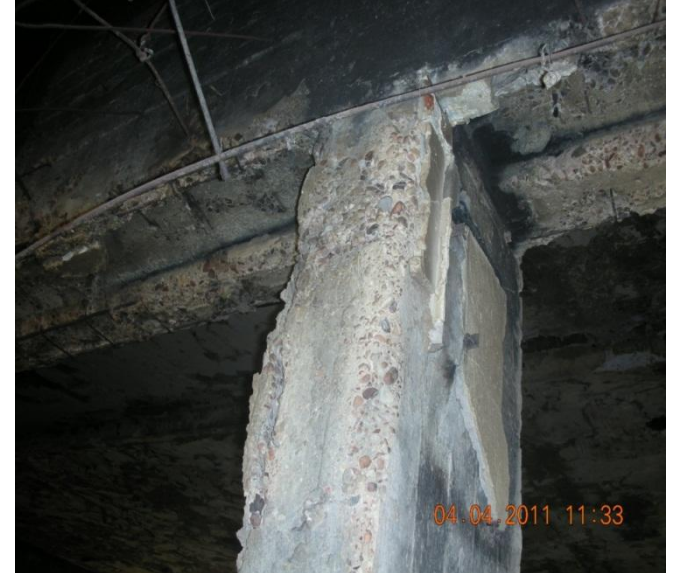
عند درجات الحرارة العالية يكون التمدد الحر لصلب التسليح أكبر كثيرا من تمدد الخرسانة، وتؤدي إحاطة الخرسانة بالصلب وتماسكها معه إلى إجهادات انفصالية عالية وشروخ حول أسياخ الصلب وخاصة في الأعضاء الخراسانية كثيفة التسليح، وقد أظهرت الخبرة السابقة أن هذه الشروخ تتركز في الأماكن التي كانت بها شروخ رفيعة أصلا قبل الحريق - نتيجة الانكماش أو إجهادات الانحناء العالية أو غير ذلك من أسباب شروخ الخرسانة الموضحة.

كما أن اختلاف معاملات التمدد الحراري للركام ومونة الأسمنت يؤدي إلى حدوث شروخ عند التعرض لدرجات الحرارة العالية، هذه الشروخ تكون عادة في صورة شروخ سرطانية عشوائية. (crazing)

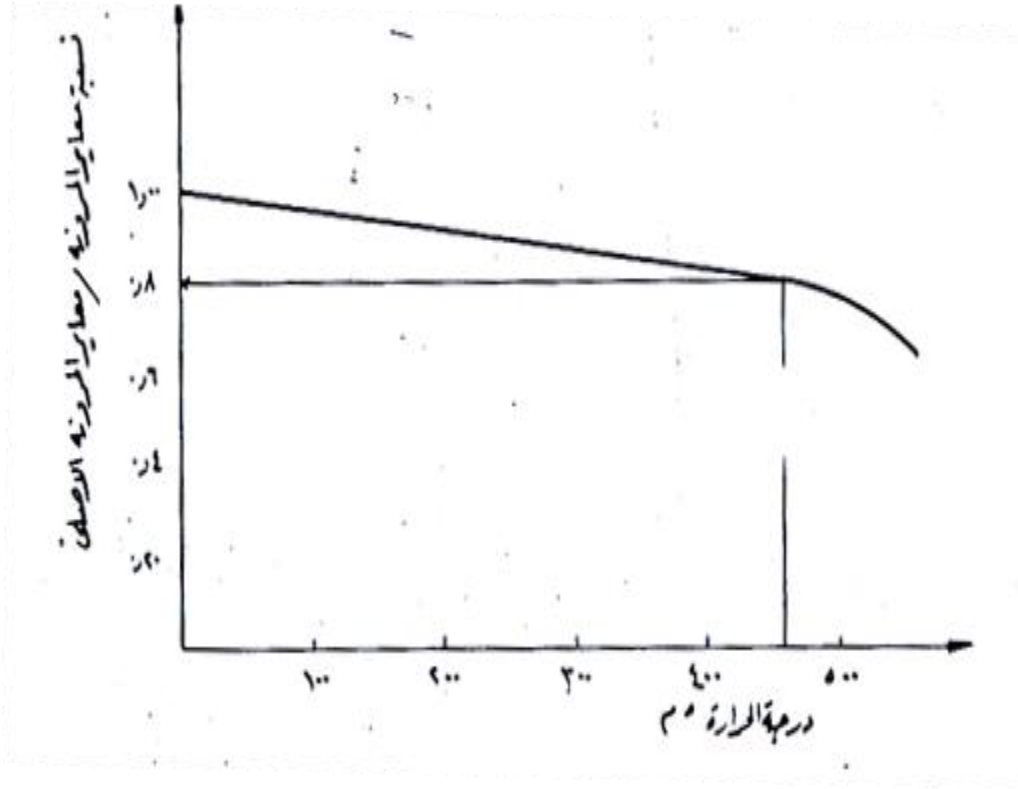
يقبل معايير المرونة للصلب كلما ازدادت درجة الحرارة - كما يظهر في **شكل (٢-٤)** ويكون هذا الانخفاض خطيا حتى درجة ٤٨٠°C ، وبعد ذلك يزداد معدل انخفاض معايير المرونة.

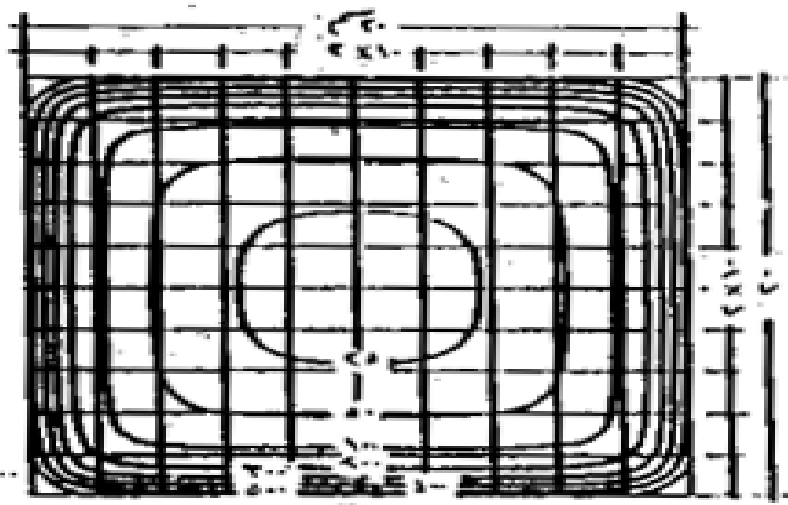
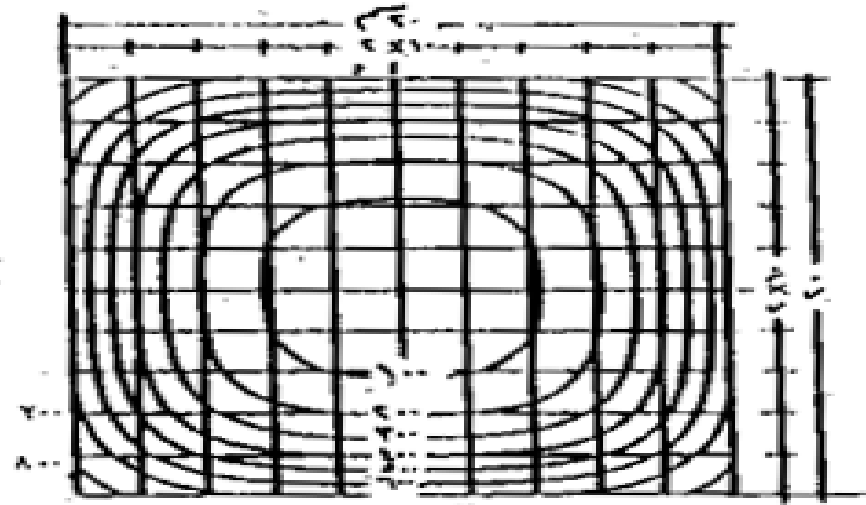
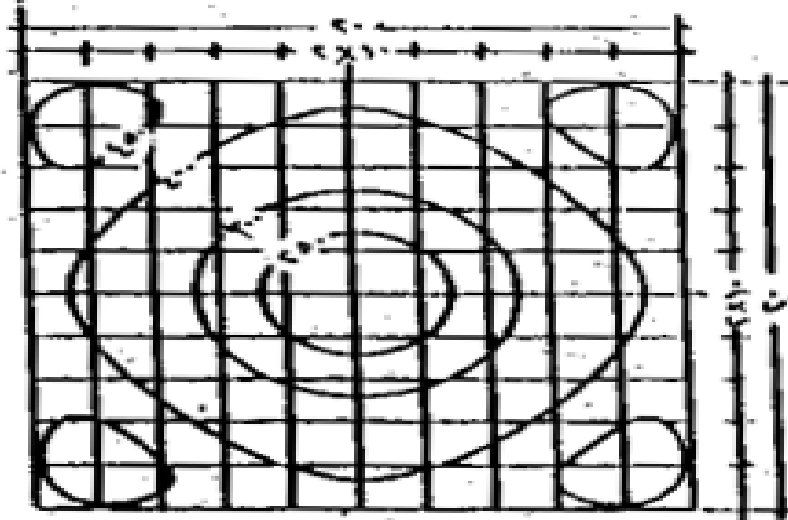
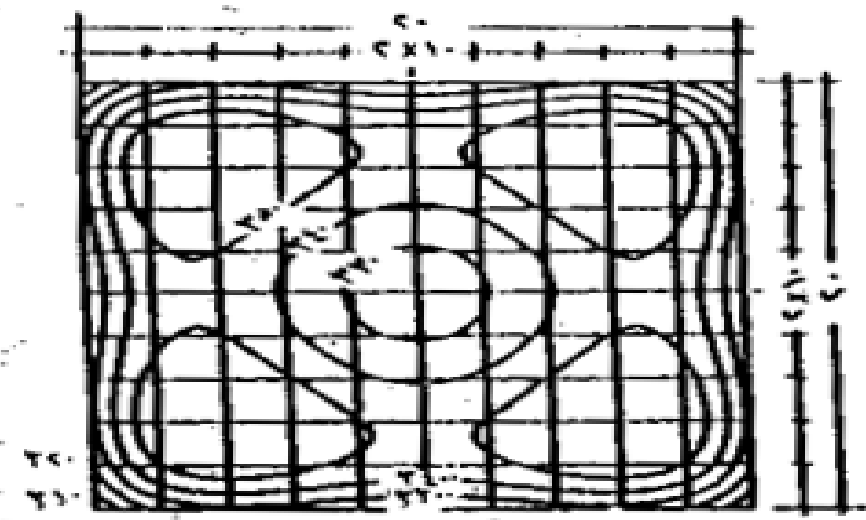
بعد 15 دقيقة

بعد 30 دقيقة

بعد 60 دقيقة

بعد 90 دقيقة

شكل (٢٤-٤) توزيع الحرارة داخل عامود مربع 100×100 سم متعرض
 بحريق مثل المعطى في شكل (٤٩-٤) (٢)

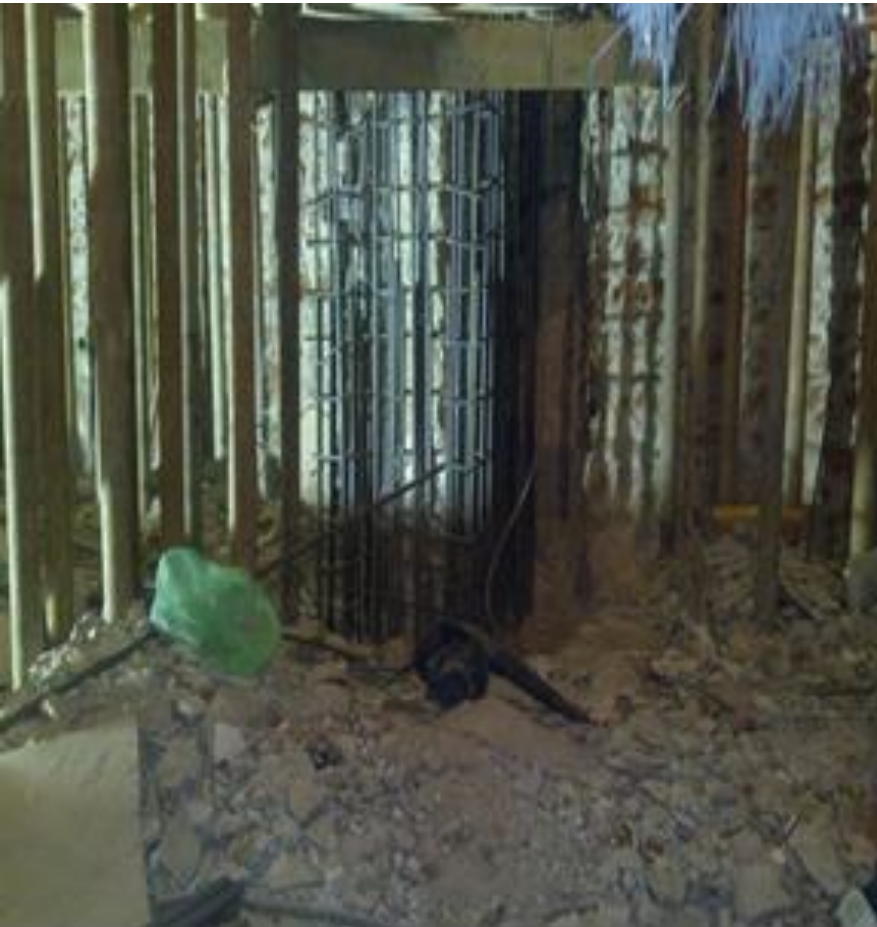
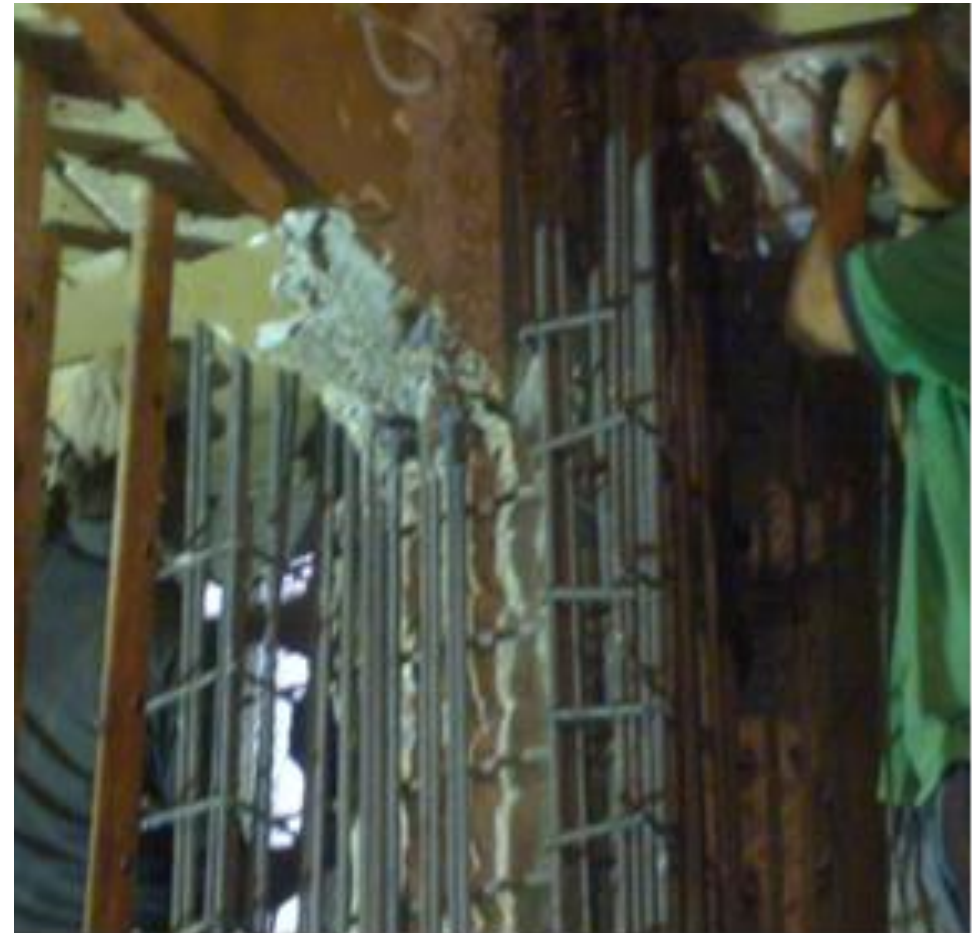
- ٢- عمل دعامات رأسية (jack) ورفع الكمرات المتصلة بالعمود قليلا قبل عمل القميص وللإمانة يجب صب الكمرات حول العمود أو لنقول يجب صب الكمرات التي يحملها العمود مع ملاحظة انه لو تواجد العمود بالدور الأول مثلا فيجب صب كل الأدوار الاعلى منه. يدفعنا ما سبق إن نلقي الضوء على عمل الجكات أو الدعامات (jack) وما يهمنا هنا:
- أ- مراعاة رأسية التحميل
- ب - عدم التحميل بكل قدرة الدعامة الجك مع مراجعة المصنع لمعرفة قدرة الدعامة الواحدة على حمل الأحمال وحساب احتياجاتنا من عدد الجكات أو الدعامات المطلوبة

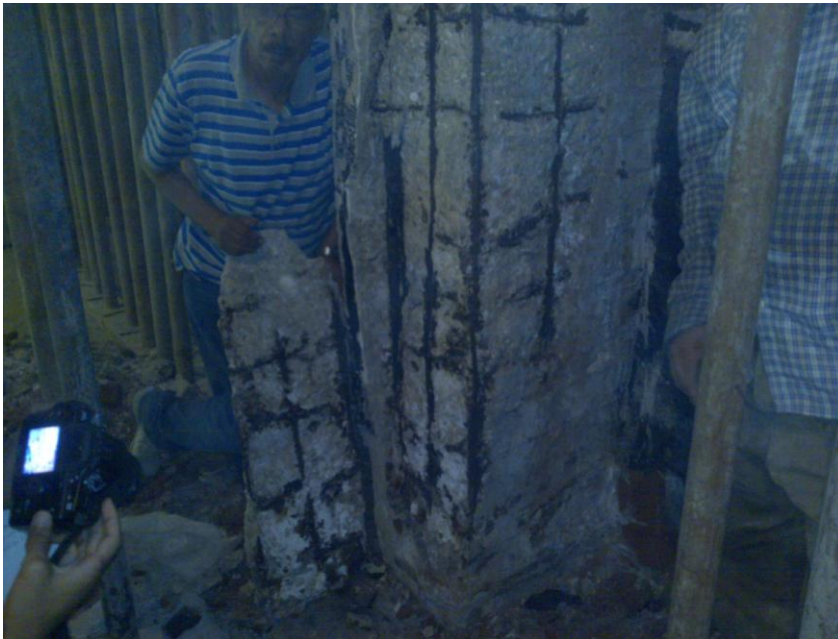
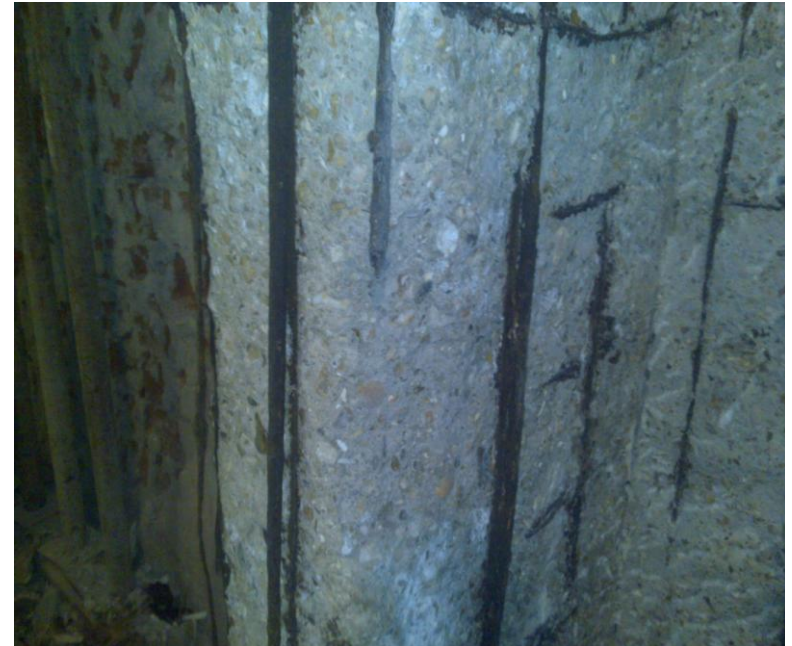
٢:٤: خطوات عمل قميص من الخرسانة (الغرض تقوية العمود الخرساني) :-

- ١- يتم صب الكمرات والبلاطات حول العمود المراد عمل قميص له.
- ٢- تزال طبقات البياض وينظف السطح الخرساني جيدا
- ٣- يتم سنفرة جميع الأسطح (يدويا باستخدام الاجنه والشاكوش) وبطريقه لا تؤثر على سلامة العمود

- ٩- يتم صب القميص على مراحل بعمل فتحات في الشدة و من الاعلى بالسقف.

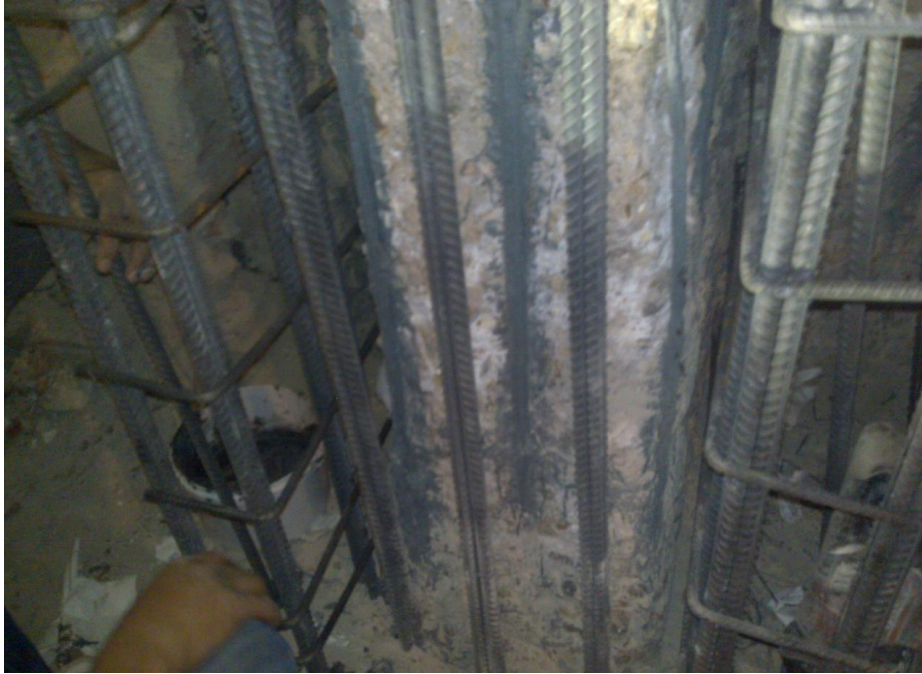
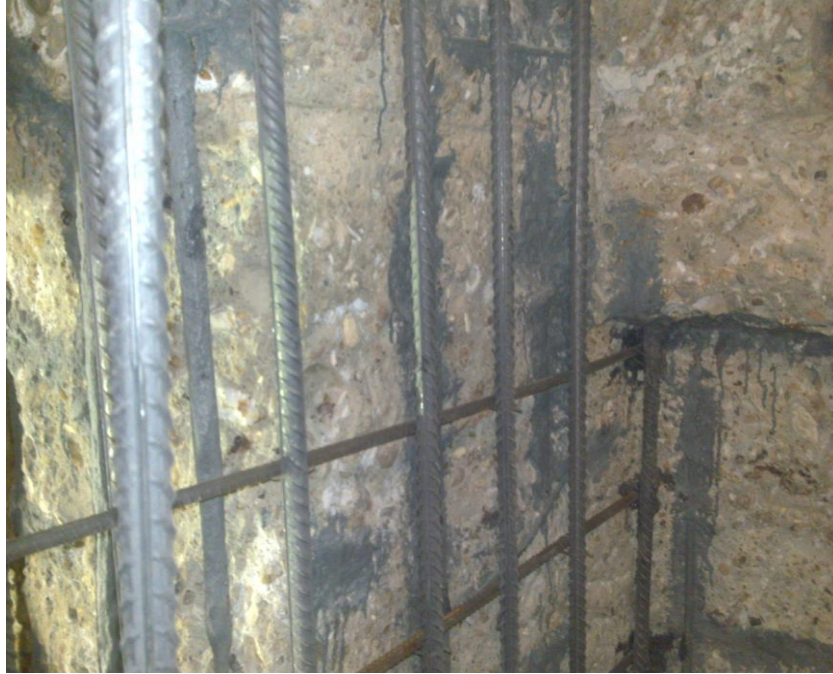
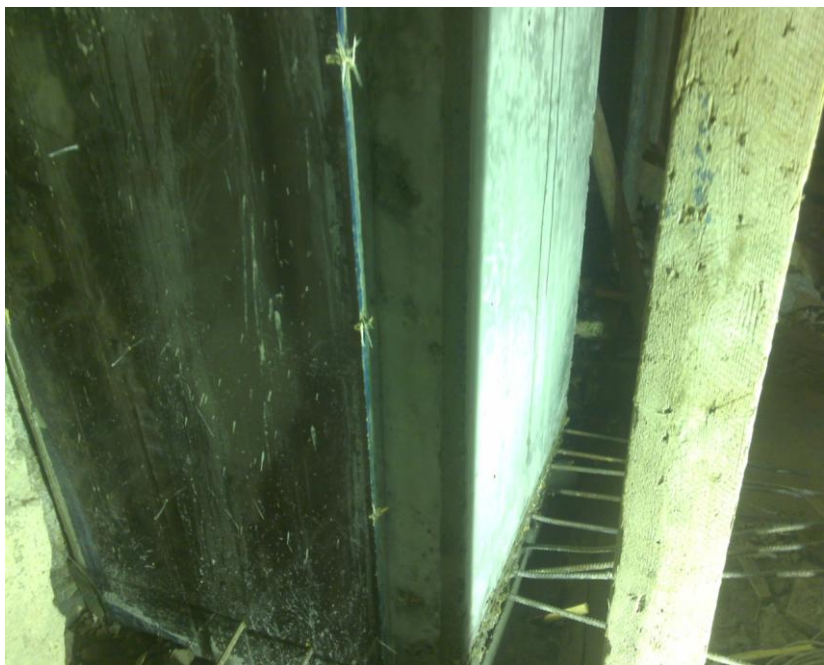
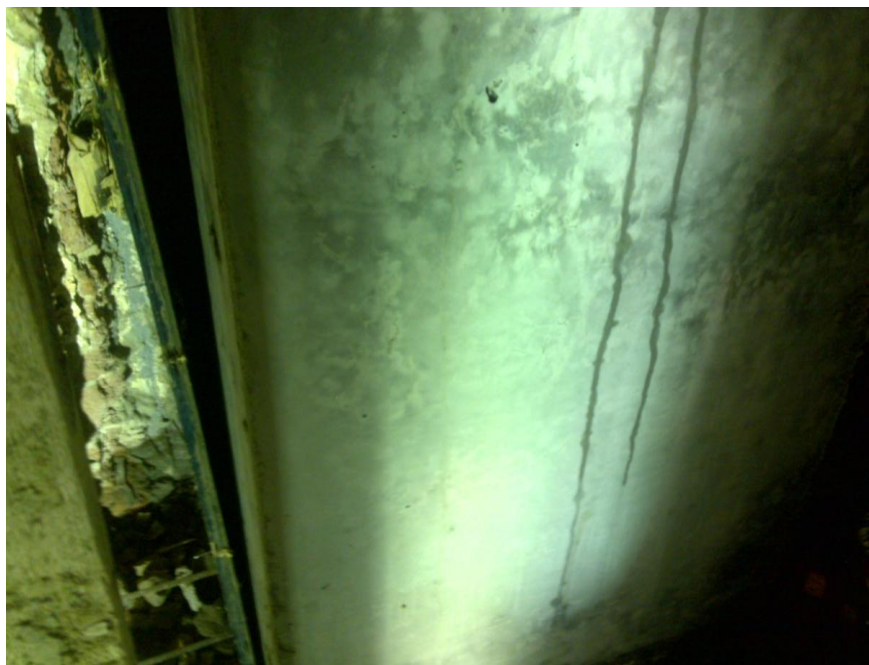
خطوات عمل القميص الحديدي:-

- ١- الخطوات من ١-٦ نفس السابق تماما.
 - ٧- يركب القميص الحديد بالإبعاد والأسماك المطلوبة في التصميم الإنشائي وغالبا يكون من زوايا وخصوص حديد ملحومة بعضها البعض وملحومة أيضا مع الحديد القديم .
 - ٨- تملأ الفراغات بين القميص والعامود بمونه ايبوكسيه.
- في الحالات السابقة لاحظنا إن القمصان كان غرضها معالجة وضع أعمدة خطيرة أو أن صح التعبير متضررة بدرجة كبيره.
- أما الحالة الثانية وهي ترميم الاعمده فهي اقل خطوه أو أن الاعمده درجة الضرر فيها ليست كبيره (بالطبع لا نقلل من أي ضعف بأي عنصر.

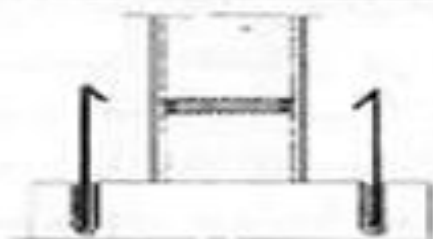
١٤ عمل أحزمة كل ٧٠ - ٥٠ سم

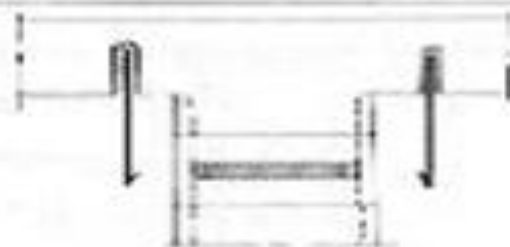
١٧ تركيب الكانات العلوية للحديد الرأسى للعمود

١٨ تركيب الأشبار العلوية للحديد الرأسى للعمود

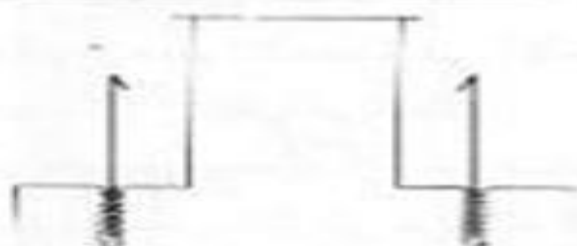
• إزالة البياض

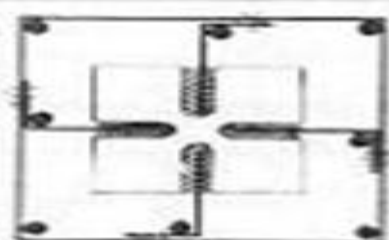
• زرع أشاير لتثبيت الكانات

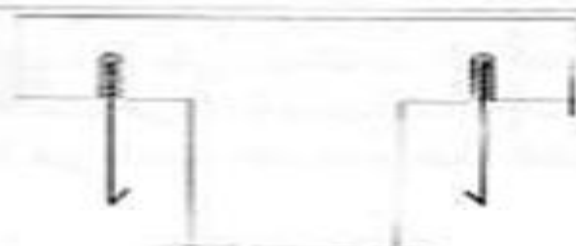
• تركيب الكانات والحديد الرئيسي

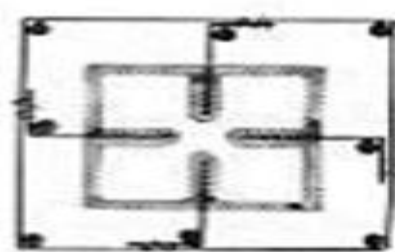
• صب خرسانة العمود

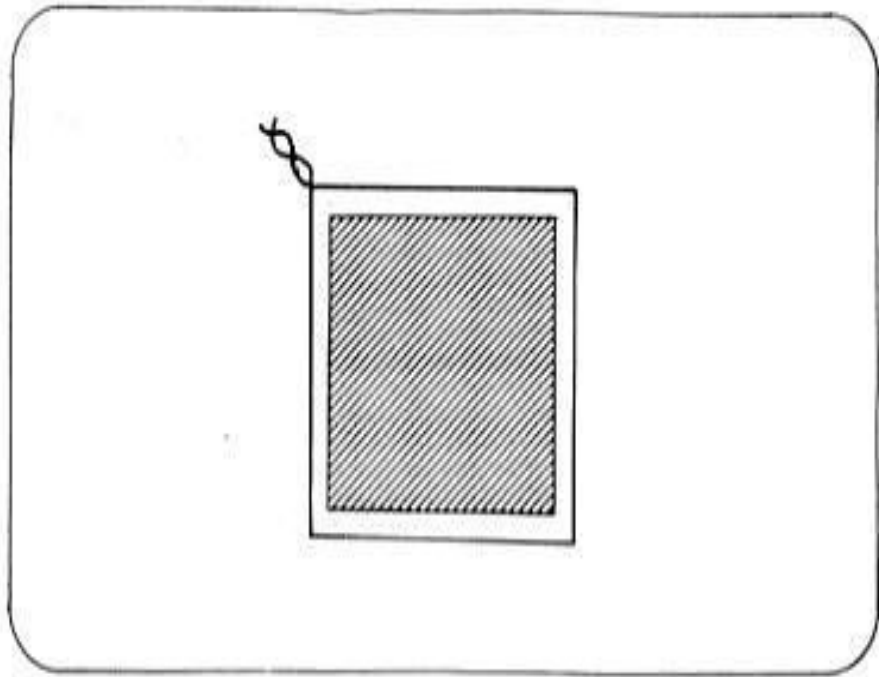
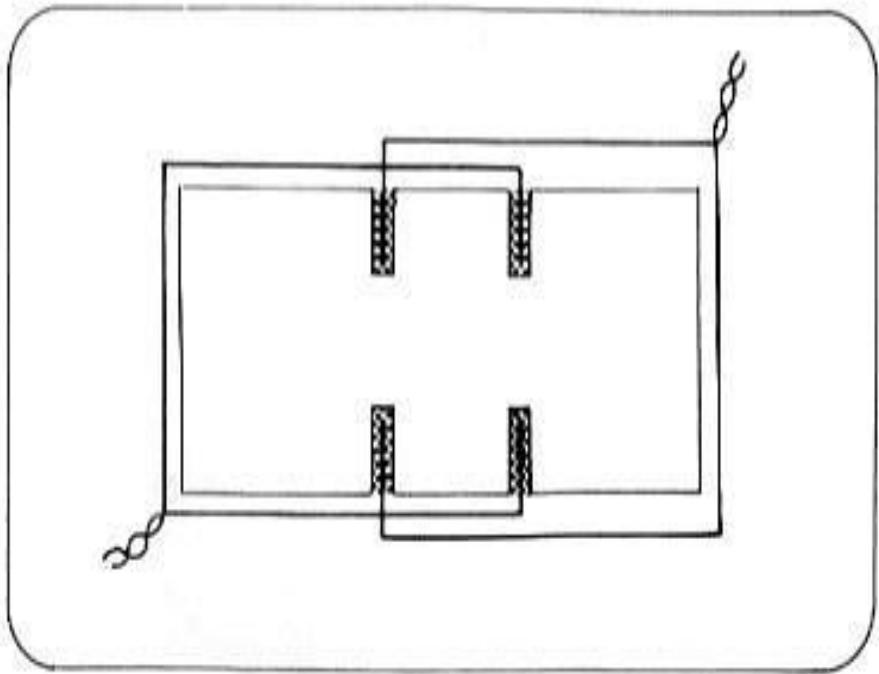
هذه دراسة قام بها احد الباحثين على تنفيذ قمصان خرسانية لاعمدة طرفية ووسطية
اليكم ملخص تلك النتائج
